BELZONA® PROTEGE UNE GRANDE POMPE D'EAU DE RIVIERE

Usine pétrochimique en Louisiane du Sud, Etats-Unis

Une pompe principale de refroidissement transportant de l'eau de rivière.

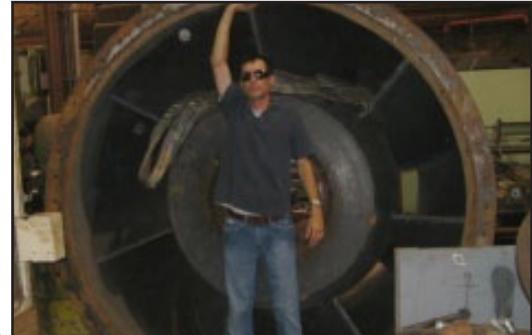
1. Echelle de la pompe.
2. Diffuseur d'aspiration entièrement restauré.
3. Début de l'application avec la restauration de la turbine.
4. Turbine entièrement protégée.

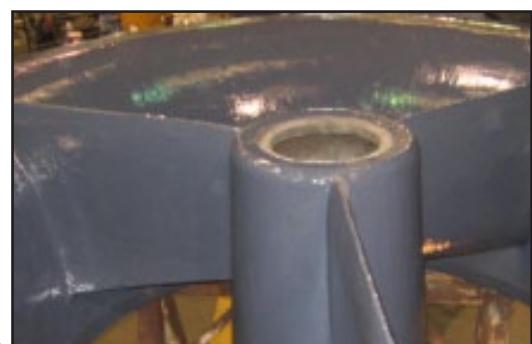
2.

La pompe était sujette à de l'érosion due aux corps solides puisés depuis la rivière.

L'application a été réalisée selon les Procédures Belzona CEP-1, CEP-3 et CEP-5.
