Cas Pratique en Action

Volume FR-2 - No. 222

REPARATION ET PROTECTION BELZONA® D'UNE VOLUTE DE POMPE

Centrale d'électricité, Egypte

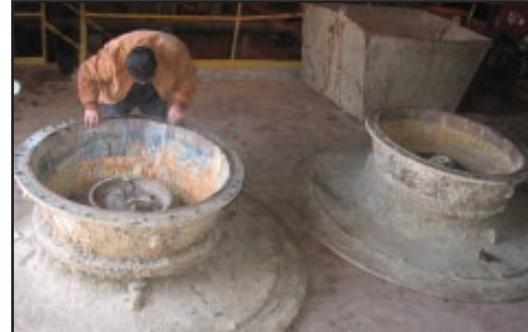
Les deux volutes étaient sérieusement érodées et corrodées, affectant alors la pression ainsi que le rendement dans le système de refroidissement.

1. Deux volutes corrodées.
2. Surface après la préparation.
3. Reconstruction de la surface avec Belzona 1311.
4. Surface protégée avec Belzona 1321.
