# Cas Pratique en Action

## BELZONA® RESTAURE ET PROTEGE UNE POMPE D'EAU DE RIVIERE

Usine pétrochimique en Louisiane, Etats-Unis.

Une pompe à eau de refroidissement puisant de l'eau du fleuve du Mississippi.

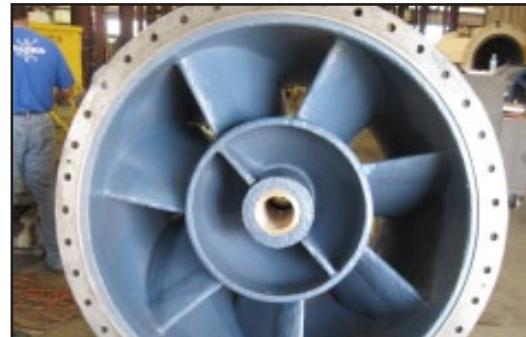
1. Cloche d'aspiration reconstruite et protégée.
2. Turbine avec une couche de Belzona 1321 (Gris).
3. Turbine entièrement protégée après une seconde couche de Belzona 1321.
4. Diffuseur d'aspiration pleinement restauré.
