Cas Pratique en Action

BELZONA® RECONSTRUIT UNE POMPE D'ASPIRATION

Station de traitement des eaux, Oklahoma, Etats-Unis

Pompe d'aspiration

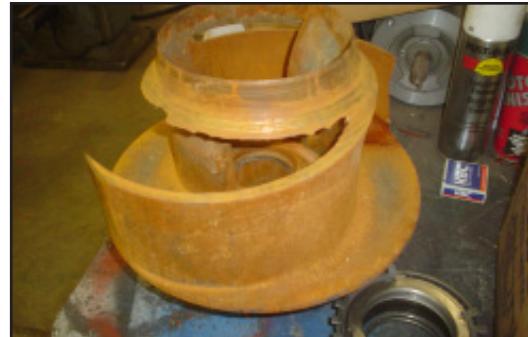
Le rendement de la pompe a diminué et elle a été mise hors service. Le modèle est de marque étrangère et le délai de livraison pour les pièces détachées était de 4 semaines.

1. Rouet érodé
2. Rouet renforcé et sablé
3. Bol sablé et revêtu
4. Rouet après l'équilibrage et la reconstruction.

Le rouet et bol de la pompe ont été reconstruits dans un atelier local en utilisant Belzona pour un prix représentant 40% du coût d'une nouvelle pompe. Le client a ensuite témoigné que la pompe n'a jamais aussi bien fonctionné.
