# Cas Pratique en Action

## UN TOIT FUYANT NE CONSTITUE PAS UN PROBLEME POUR BELZONA®

Toit d'une usine, Etats-Unis

Sections de gouttières d'un toit

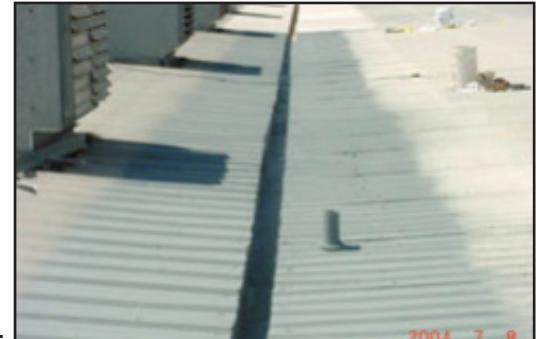
1. Conditionné et revêtu
2. Gouttières du toit
3. Vue de la zone du toit
4. Une autre vue des gouttières.

Les zones ont été nettoyées, conditionnées et deux couches de Belzona 3111 ont été appliquées à l'aide d'une brosse. La zone entière protégée à l'aide de Belzona s'étendait sur une surface de 750 m<sup>2</sup>.

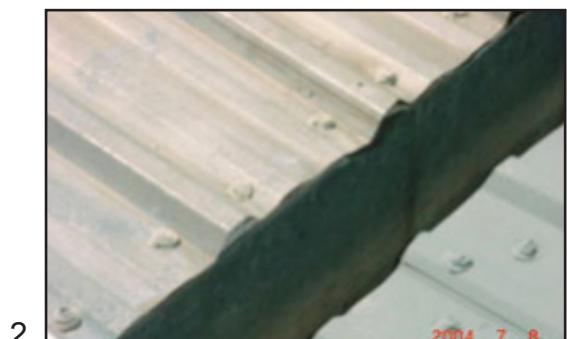
Un toit galvanisé souffrait de nombreuses fuites autour des gouttières. De nombreuses tentatives ont été utilisées afin d'arrêter ces fuites à l'aide de matériaux de toiture, en vain.
