BELZONA® DONNE MATIERE A REFLEXION**Localisation du client**

Usine de traitement des aliments, Royaume-Uni

Coude de conduit d'évacuation de grande taille

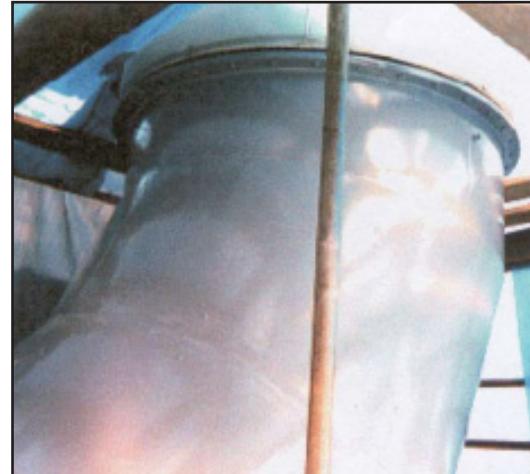
1.

De nombreuses perforations dans les soudures et des trous d'aiguille isolés. Toutes les surfaces présentent des signes de corrosion et la peinture existante se craquelait et s'écaillait.

- Sortie du conduit d'évacuation
- Coude du conduit d'évacuation
- Réparation du conduit d'évacuation

L'application a été réalisée selon les Procédures Belzona VPF-1 et VPF-2.
