# Cas Pratique en Action

## BELZONA® FABRIQUE DES LOBES ROTATIFS

Station de traitement des eaux, Nord de la Floride, Etats-Unis

Des lobes rotatifs Wemco-Muniflo sur un modèle de pompe RPD5.

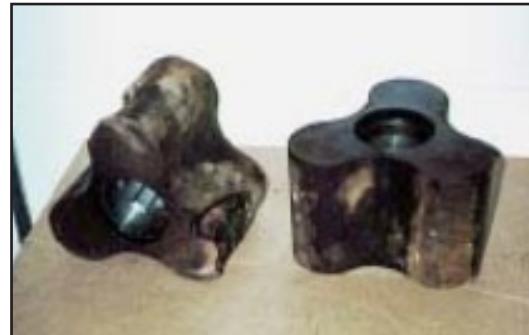
Des lobes de pompes rotatifs endommagés par l'entrainement de solides.

1. Lobes endommagés de la pompe.
2. Un moule parfait est fabriqué à partir d'un lobe neuf en utilisant la technique Belzona.
3. Nouveau lobe moulé avec Belzona 2131.
4. L'inspection six mois après la mise en service ne montre aucune usure. Un an après l'installation, les lobes fonctionnaient parfaitement.
