# Cas Pratique en Action

## BELZONA® REPARÉ DES IMPERFECTIONS DE FONDERIE

Volute de pompe en fonte

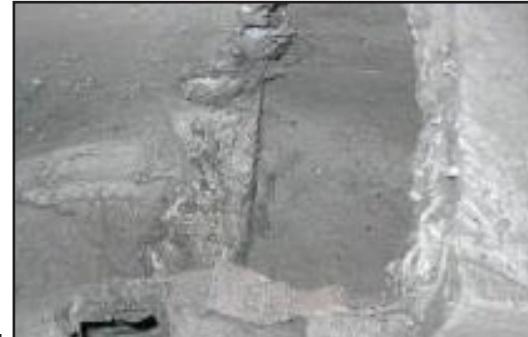
Des imperfections au niveau de la fonte causaient des perforations et des fissures dans la pompe.

1. Vue des imperfections de la pompe.
2. Préparation des fissures de la pompe.
3. Imprégnation de la surface avec Belzona 1311.
4. Pompe réparée et protégée.
