BELZONA® EPARGNE 40 000 EUROS A UNE RAFFINERIE**Localisation du client**

Raffinerie - Sweeny, Texas, Etats-Unis

De l'érosion-corrosion avait sévèrement endommagé plusieurs composés d'un échangeur thermique multipasse.

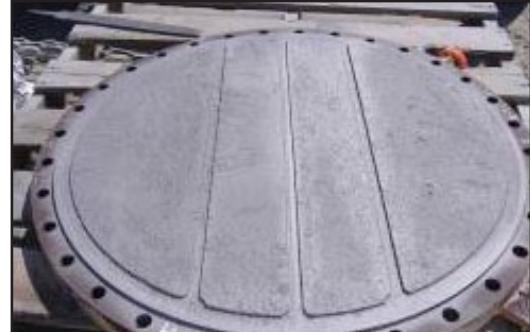
Des problèmes de corrosion galvanique et d'érosion avaient entraîné une perte d'épaisseur au niveau des joints de garniture. Ceci permettait au fluide de contourner certaines sections de l'échangeur thermique, réduisant ainsi grandement l'efficacité de celui-ci.

1. Plaque d'ancrage de l'échangeur thermique, avant la réparation.
2. Plaque d'ancrage de l'échangeur thermique, après la réparation et le revêtement par Belzona.
3. L'échangeur thermique après 5 années en service.
4. La tête de l'échangeur thermique après 5 années en service.

L'application a été réalisée selon la procédure Belzona HEX-2.
