BELZONA® REPARÉ DES TUYAUX FLOTTANTS

Tuyau flottant Yokohama de 65 cm (24")

Importants dégâts sur les tuyaux flottants en caoutchouc.

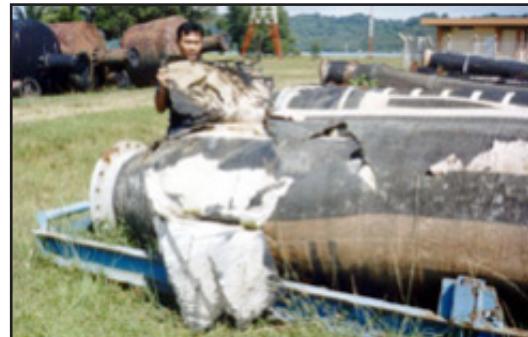
1. Evidence de l'ampleur des dégâts
2. Application du Belzona 2221
3. Application terminée
