Cas Pratique en Action

L'ELASTOMERE BELZONA® REPARÉ UN TUYAU SEVEREMENT ENDOMMAGE

Tuyaux flottants en caoutchouc à large diamètre utilisés en dragage.

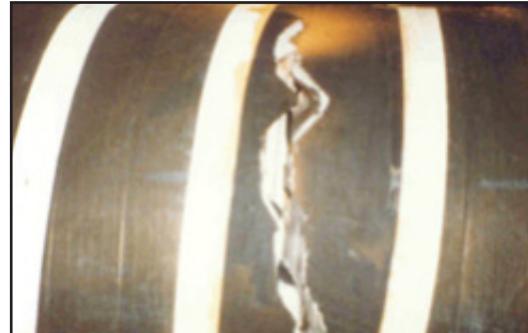
Trous, coupures et déchirures des enveloppes en caoutchouc des cinq tuyaux flottants.

1. Déchirure habituelle sur un tuyau en caoutchouc.
2. Application du Belzona 2111.
3. Tuyau flottant en fonctionnement avec un patch de néoprène collé avec du Belzona 2111.
