Volume FR-2 - No. 36

REPARATION BELZONA® DES TUYAUX FLOTTANTS

Raffinerie de Pétrole, Philippines

Tuyau de transport de carburant offshore

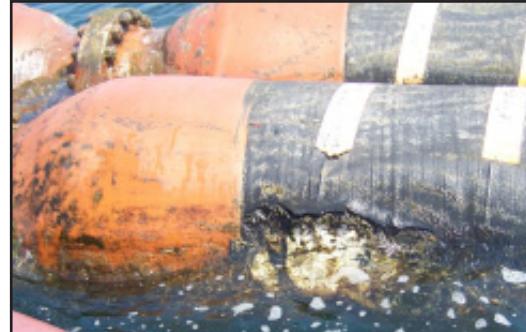
Des enveloppes en caoutchouc des mousses de flottaison sur des tuyaux de carburant ont été endommagées par des hélices de bateaux pendant le chargement et le déchargement de carburant.

1. Dommage habituel
2. La nouvelle isolation a été collée avec Belzona
3. Habillage externe et revêtement finals
4. Réparation terminée
