BELZONA® COLLE UNE ARMATURE DE SUPPORT SUR UNE PLATEFORME PETROLIÈRE

Structure de support (armature secondaire) pour des quartiers d'habitations temporaires sur une plateforme pétrolière.

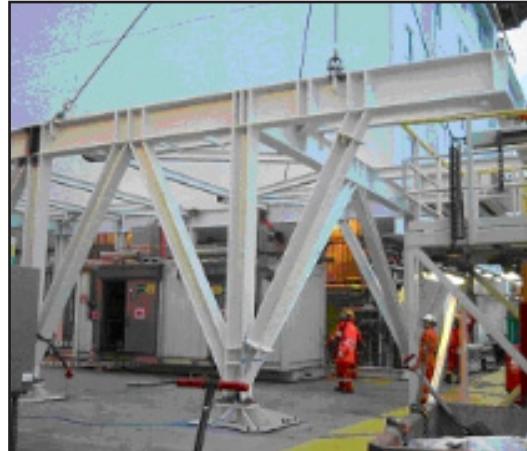
1. Abaissement et alignement de l'armature secondaire en position
2. Application de calage terminée
3. Différentes parties de l'habitation en position

Dû au délai prolongé de durcissement lors de la phase de collage, de l'azote fut utilisé pour éviter une rouille instantané dans les fissures remplies de Belzona 5811. Pour lutter contre l'environnement très froid de la mer du Nord, 0°C en janvier, des couvertures étaient nécessaires pour permettre aux différents travaux d'être terminés.
