Volume FR-2 - No. 38

BELZONA® REPARÉ DES POMPES

Pompes sur une plateforme pétrolière autoélavatrice.

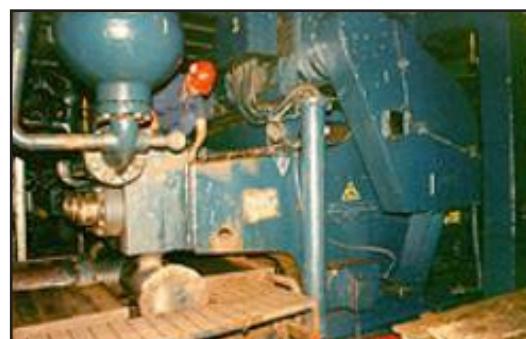
De la corrosion, s'étendant sur une surface de 2 à 4mm, sur les faces d'accouplement des collecteurs, engendrait des fuites et une perte d'intégrité structurelle.

1. Vue générale de la plateforme.
2. La pompe.
3. Application de Belzona sur la volute de la pompe.
4. Le module de débit remis à neuf.

L'application a été réalisée selon la procédure Belzona PDP-6.
