BELZONA® EFFECTUE UNE REPARATION A L'AIDE DE CORDES

Plateforme offshore, Indonésie

Une colonne montante (riser) d'un diamètre de 20cm, revêtue de néoprène.

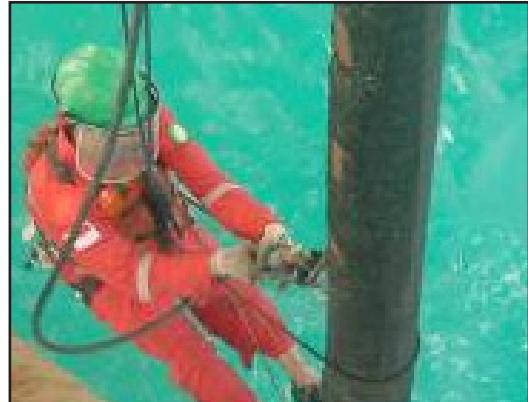
Dommages sur le revêtement de néoprène et corrosion au niveau de la zone marnante.

1. Préparation du néoprène.
2. Reconstruction et revêtement à l'aide de Belzona 2211 et Belzona 2121.
3. Revêtement de la zone marnante avec Belzona 5831.
4. Application terminée.

L'application a été réalisée selon une version modifiée de la procédure Belzona VPF-3. Le néoprène a été réparé et revêtu avec Belzona 2211 et Belzona 2121. La zone marnante a été protégée avec Belzona 5831.
