UNE ACIERIE RETOURNE EN SERVICE GRACE AU BELZONA® WRAP

Aciérie, Royaume-Uni

Principale canalisation en fonte de 60 cm d'un four à gaz de coke assurant la connexion entre les fours de coke et la centrale électrique.

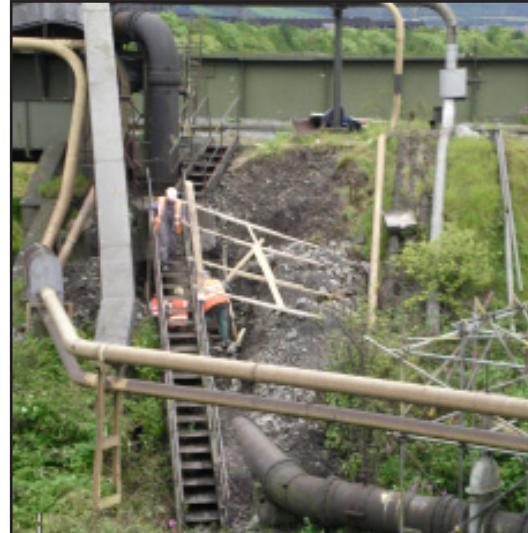
1. Accès au site afin d'excavérer la section de canalisation
2. Canalisation de gaz de 60 cm identifiée avec fissures apparentes
3. Revêtement avec Belzona 1121 terminé

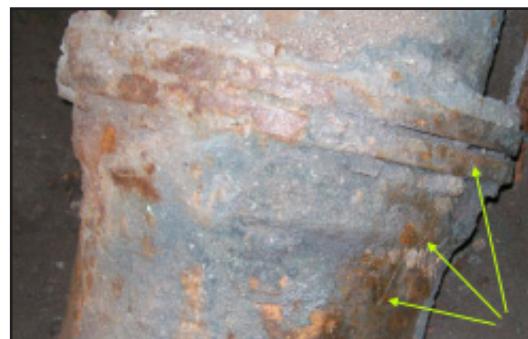
2.

Une fuite de gaz a été détectée sur la canalisation en fonte. Une fois la terre excavée, une fissure de 10 cm sur les cannelures a été déterminée comme étant la cause. La canalisation était vitale au fonctionnement de l'aciérie, une solution immédiate était donc nécessaire. Le four à gaz de coke avait une pression interne typique de 500 mbar et le client devait réduire la durée des travaux de réparation au minimum.

La fissure a été arrêtée et élargie en « V » selon la Procédure Belzona VPF-8. Belzona 1121 a été utilisé afin d'étancher le joint et d'en créer un nouveau sur les deux extrémités de la bride, avant d'effectuer une réparation en enveloppant la canalisation selon la Procédure Belzona VPF-11a.
