# Cas Pratique en Action

Volume FR-2 - No. 45

## BELZONA® FIXE LA VOIE

Aciérie, Alabama, Etats-Unis

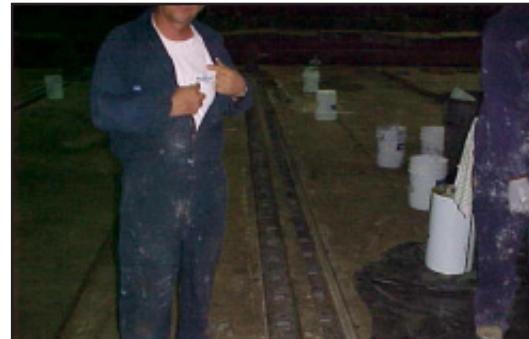
1. Après la préparation de surface
2. Versement du Belzona 4111
3. Scellement presque terminé
4. Projet terminé

L'application a été réalisée selon une version modifiée de la procédure Belzona FPA-10. L'ancienne chape de ciment a été retirée et les rails ont été alignés et calés. Un mélange du Belzona 4111 a été versé sur toute la longueur de la voie.
