REPARATION BELZONA® D'UNE POMPE A LISIER**Localisation du client**

Aciérie, Alabama, Etats-Unis

Décembre 2005

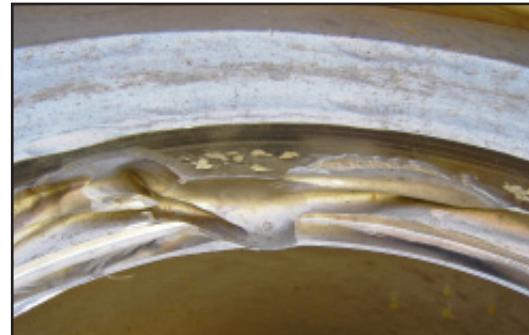
Une grande pompe à lisier d'un diamètre de 1,5 m est située sous le plancher principal du lamoir. Le lisier est compris d'eau usée et de particules métalliques très abrasives. La bague d'usure désintégrée a sévèrement endommagé la volute de la pompe. La pompe a été transportée à l'atelier et une bague d'usure en acier inoxydable a été fabriquée.

1. Dommage à l'intérieur de la bague d'usure
2. Vue intérieure de la volute de pompe
3. Nouvelle bague d'usure en acier inoxydable
4. Volute réparée et bague d'usure installée
