PROLONGATION DE LA FERMETURE EVITEE EN UTILISANT BELZONA

Aciérie, Alabama, Etats-Unis

L'arbre cannelé sert à la transmission principale de puissance dans l'usine de mandrin.

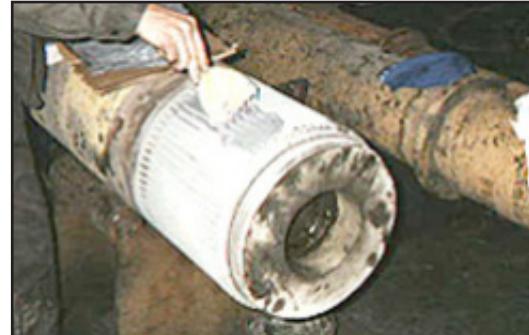
1. Application du Belzona 1121 sur l'arbre
2. Importante quantité de Belzona 1121 sur l'arbre
3. L'engrenage est installé sur l'arbre
4. Localisation finale de l'alignement de l'engrenage

L'application a été réalisée selon la procédure Belzona MPT-5. Belzona 9411 (Release Agent) a été appliqué sur l'engrenage et Belzona 1121 a été revêtu en abondance sur l'arbre et l'engrenage avant l'accouplement.
