Cas Pratique en Action

LA REPARATION BELZONA® DES LOGEMENTS DE ROULEMENTS FAIT ECONOMISER DE L'ARGENT

Aciérie, Missouri, Etats-Unis

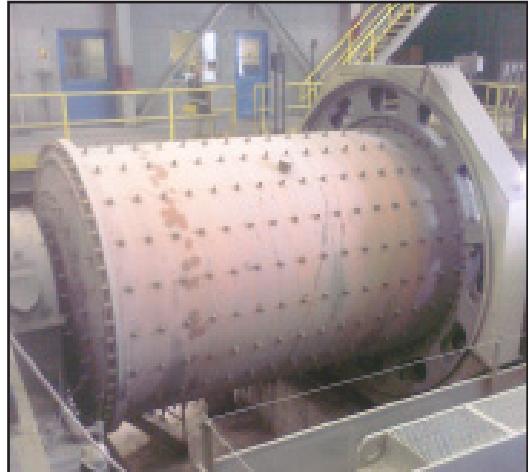
1. Vue générale du laminoir
2. Vue de près du logement usagé
3. Application du Belzona 1311
4. Réparation finale

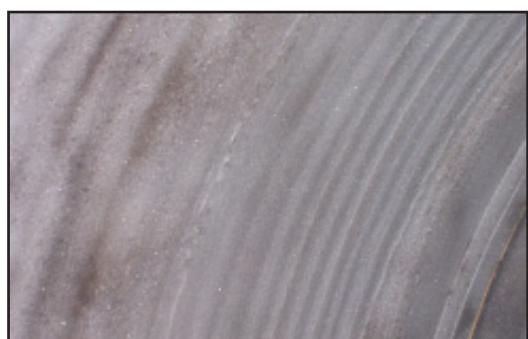
2.

Le logement de roulement a laissé passer des particules dans le logement et il a causé une usure importante. La fermeture du laminoir coûte 15000€ par heure.

L'application a été réalisée selon la procédure Belzona MPT-2. Le logement a été réchauffé à la flamme pour exsuder les huiles. Le substrat a ensuite été sablé jusqu'à un profil de 75 microns. L'application du Belzona 1311 a suivi pour reconstruire le logement en accord avec les spécifications du fabricant de l'équipement d'origine.
