# Cas Pratique en Action

Volume FR-2 - No. 50

## BELZONA® 1391 PROTEGE UNE TOUR D'ABSORPTION

Tour d'absorption utilisée pour retirer le CO<sub>2</sub> des gaz de combustion rejetés.

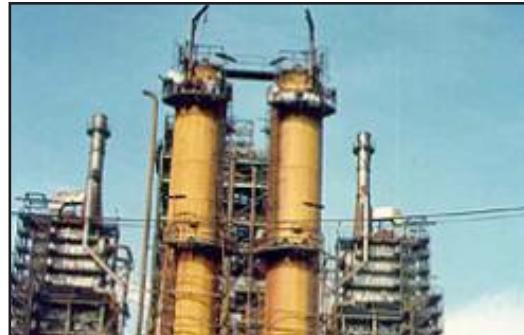
1. Vue générale de la tour d'absorption.
2. Application en cours à l'intérieur de la tour.
3. Utilisation d'un applicateur pour revêtir la tour de Belzona 1391.
