BELZONA® RENOVE LA BARRE DE CONTROLE D'UN HAUT FOURNEAU IN-SITU

Aciérie, Midwest, Etats-Unis

Février 1995

Barre de contrôle située au-dessus d'un haut fourneau, 60 mètres au-dessus du niveau du sol.

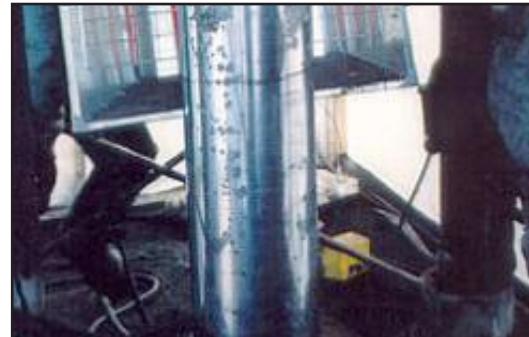
La plaque en chrome de la barre de contrôle s'était endommagée à certains endroits, ce qui avait permis à la corrosion de se développer. Les dimensions et l'emplacement de cette plaque rendaient difficile une préparation de la surface, et réduisaient l'opportunité d'effectuer une bonne finition de l'application.

1. Vue de la barre de contrôle endommagée.
2. Injection de Belzona 1321 dans le moule.
3. L'application terminée et constatée par tous.
