Volume FR-2 - No. 54

BELZONA® REPARÉ LA GRUE DE TRANSFERT DE MINERAIS DANS UN HAUT FOURNEAU

Aciérie, Etats-Unis

1994

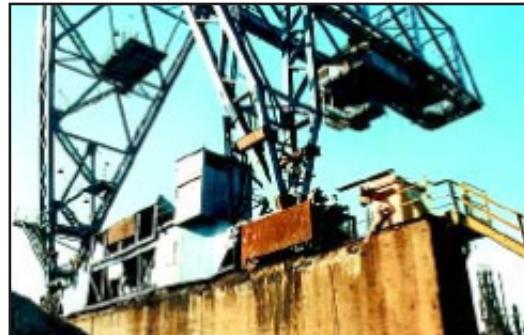
1.

- Vue d'ensemble de la grue de transfert de minerais
- Gabarit « C » fixé
- Rainures de clavettes terminées sans nécessité d'usinage
