BELZONA® RECONSTRUIT LES TOLERANCES DES CANNELURES D'UN ARBRE

Arbre universel pour l'alimentation d'un mandrin pour la fabrication de canalisations.

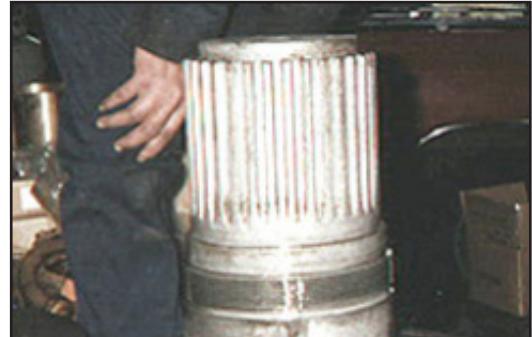
Usure de l'arbre due à une contamination abrasive, ainsi qu'un écart d'alignement, causaient un jeu excessif au niveau des engrenages pouvant entraîner une défaillance du mandrin.

1. L'équipement avant l'application
2. Belzona 1111 en cours d'application sur l'arbre
3. L'arbre et les cannelures mis en contact
4. L'excès de matériau en train d'être retiré
