BELZONA® REPARÉ UN ÉCHANGEUR THERMIQUE EN DEUX JOURS

Aciérie, Jordanie

Mai 2007

Échangeur thermique.

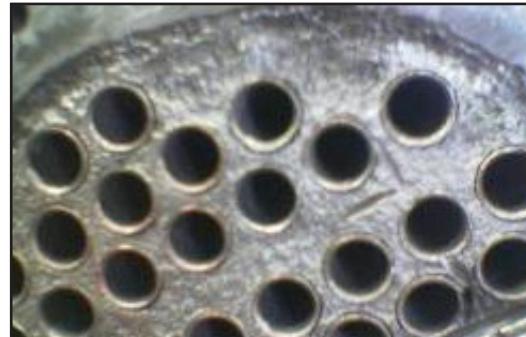
Cet échangeur thermique souffrait de corrosion bimétallique (tubes en cuivre, plaque tubulaire en acier et boîtes à eau en fonte), ce qui causait des fuites au niveau de la plaque tubulaire.

1. Vue du problème sévère de corrosion, après la préparation de la surface.
2. Plaques tubulaires rendues étanches durant l'application.
3. Reconstruction de la face d'étanchéité de la tige de division.
4. La boîte à eau et la tige de division reconstruites et recouvertes par Belzona.
