BELZONA® S'ATTAQUE A UN VENTILATEUR

Usine de fabrication d'acier, Hamilton, Ontario, Canada

Ventilateur pour traitement de l'air.

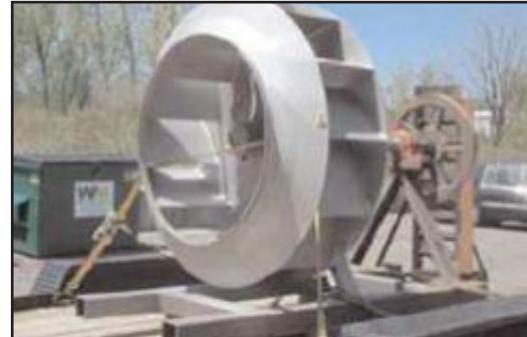
1. Ventilateur sablé jusqu'à un profil de 75 microns, fini à demi blanc.
2. La seconde couche de 1341 a été appliquée sur le ventilateur.
3. L'application sur le corps du ventilateur terminée.

L'application a été réalisée selon la procédure Belzona FBC-2.
