BELZONA® REPARÉ UN PIQUAGE D'ALIMENTATION DANS UNE ACIERIE

Aciérie, Rhénanie-du-Nord-Westphalie, Allemagne

Corrosion des réservoirs d'immersion dans une usine de fabrication de coke.

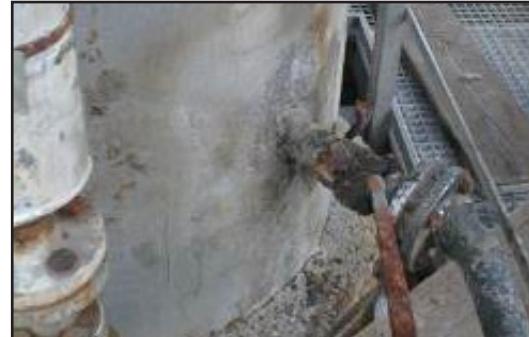
Ces réservoirs d'immersion étaient endommagés au niveau du piquage, à cause des attaques chimiques engendrées par le mélange de coke, de gaz, d'eau et de vapeur contenu à l'intérieur. Les températures variaient de 50°C à 104°C.

1. Le réservoir et la tuyauterie corrodés.
2. Application de Belzona 1111.
3. Mise en place de la plaque.
4. Réparation terminée.
