## BELZONA® RESTAURE UNE LARGE BOITE DE VITESSE

Usine de fabrication d'acier, Kosice, Slovaquie

Large boite de vitesse utilisée dans la production de plaques d'acier.

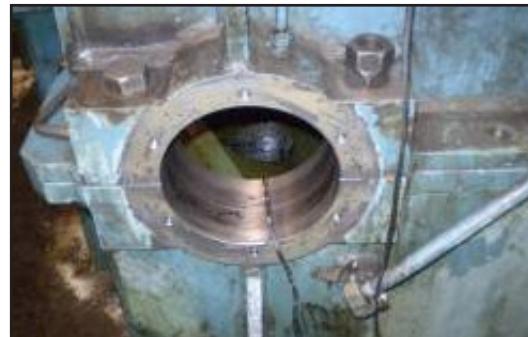
De l'usure au niveau du logement de palier causait des vibrations

1. Le logement endommagé, avant la reconstruction.
2. Une prise de mesure exacte afin d'effectuer un bon alignement fut essentielle.
3. Usinage après l'application de Belzona.
4. Application terminée et équipement prêt à la remise en route.
