Cas Pratique en Action

BELZONA® RECONSTRUIT UN CHEMIN DE ROULEMENT

Station d'épuration, Allemagne

Clarificateur servant au traitement des eaux usées.

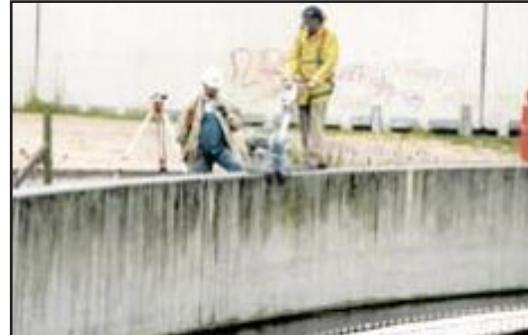
1. Préparation de la surface en cours.
2. Utilisation de gabarits en métal afin d'obtenir un niveau de planéité précis.
3. Application terminée. A noter: joint reconstruit et étanché.

Des gabarits en métal ont été utilisés afin de reconstruire avec précision la surface de ce chemin de roulement, l'alignement de ces moules est aidé par l'utilisation de lasers. Les joints de dilatation ont été étanchés avec Belzona 2131. Les propriétés d'application de Belzona 4111 ont permis une reconstruction rapide du chemin de roulement, offrant une surface durable afin de minimiser les futurs besoins d'entretien.
