BELZONA® REPARE ET PROTEGE UNE FACE DE BRIDE DE 5,4M DE DIAMETRE

Une bride d'évaporateur, de 5.4m de diamètre

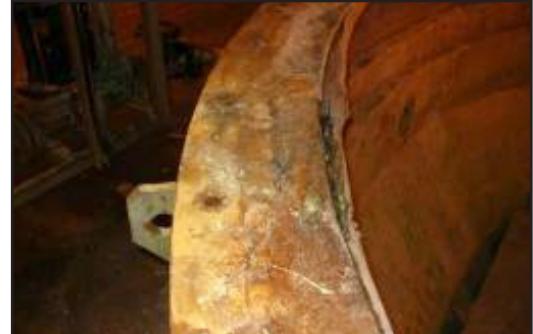
La bride était attaquée par 98% d'acide sulfurique à température élevée après que la doublure de Teflon ait été endommagé.

1. Le besoin de rénovation sur la bride de métal
2. Les fuites causées par la doublure de Téflon endommagée
3. La bride une fois rénovée et protégée avec le Belzona 4341.
