# Cas Pratique en Action

## **SOUUDURE A FROID BELZONA® D'UNE PLAQUE SUR UN RESERVOIR**

Distributeur de pétrole, Merseyside, Angleterre

Octobre 2006

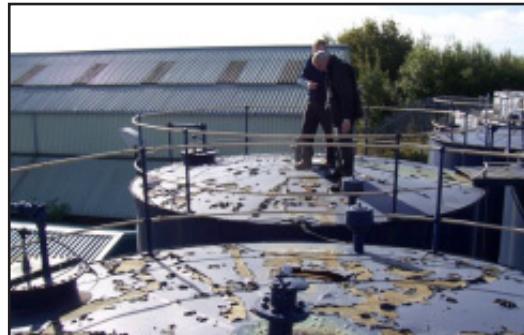
Le revêtement existant s'était décollé des toits des réservoirs, exposant alors l'acier situé en dessous. Ce dernier s'est alors corrodé, entraînant donc la perforation des toits des réservoirs.

1. Condition générale des toits des réservoirs
2. Sablage du substrat
3. Vue du substrat préparé
4. Plaques d'acier soudées à froid sur un réservoir.
