Cas Pratique en Action

UNE SOLUTION BELZONA® RÉCONFORTANTE

Raffinerie, Brésil

Réinstallation de deux réservoirs de stockage rivetés de 22 tonnes.

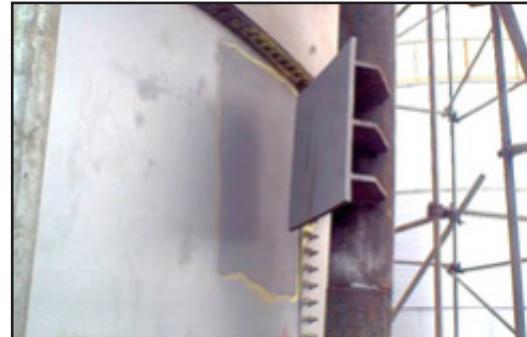
- Vue de la plaque en métal à souder à froid contre le mur extérieur du réservoir
- Vue des réservoirs, chaque plaque collée à sa place, de même que la structure supérieure de support installée
- Un des réservoirs étant soulevé à l'aide d'une grue
- Les réservoirs ont été déplacés de 200 mètres et de 15 km respectivement.

Le Consultant Technique Belzona, l'utilisateur final et l'ingénieur de l'entreprise ont tous été impliqués dans la conception de la procédure adéquate pour déplacer ces deux réservoirs. Seize plaques en métal ont été soudées sur chaque réservoir. Une structure de support en métal a été érigée pour éviter l'effondrement des murs. Les calculs des propriétés mécaniques du Belzona 1111 ont révélé que cette application, si effectuée comme prévue, pouvait permettre de supporter les 420 tonnes. Ceci représentait une marge de sécurité d'environ 1.170%.
