# Cas Pratique en Action

## BELZONA® PROTEGE DES RESERVOIRS DE STOCKAGE DE COMBUSTIBLE CHAUFFÉ

Compagnie pétrolière internationale, Tchad

2003

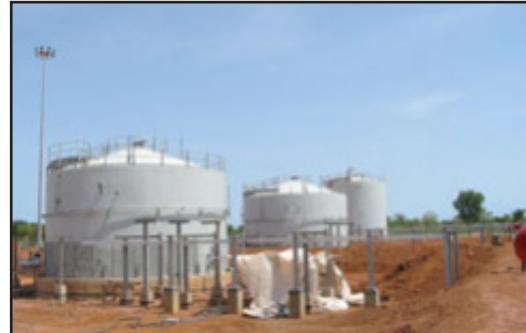
1. Vue d'ensemble du complexe
2. Equipement pour la pulvérisation airless en fonctionnement
3. Application du Belzona 1521 en cours
