# Cas Pratique en Action

Volume FR-2 - No. 76

## PROTECTION BELZONA® SUR L'ISOLATION EN MOUSSE DE VERRE D'UN RESERVOIR

Isolation en mousse de verre sur le toit d'un réservoir de 21 mètres de diamètre.

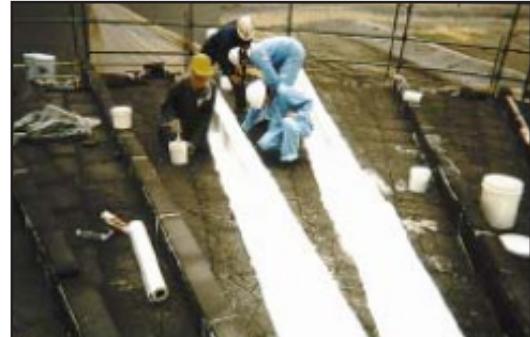
1. Début de l'application sur l'isolation en mousse de verre
2. Travail en cours
3. Application terminée. Encapsulation homogène et protection étanche de l'isolation avec Belzona 3211.
