BELZONA, L'ALTERNATIVE A LA SOUDURE DANS LES SITUATIONS DIFFICILES

Fabricant d'huile végétale, Royaume-Uni

Réservoir de stockage d'un diamètre de 5 mètres - construction en acier carbone.

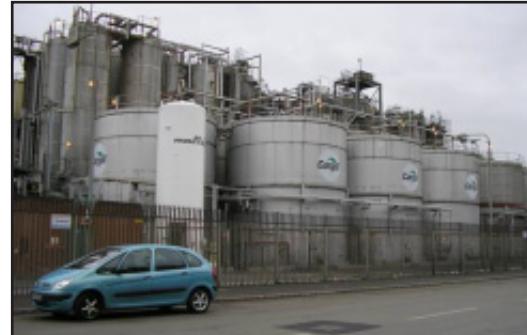
1. Panorama du parc de stockage
2. Dommages sur la paroi du réservoir
3. Réparation Belzona. Après la préparation de la surface pour obtenir le profil adéquat, les plaques ont été soudées à froid en position avec un filet du matériau Belzona entre les plaques, afin de permettre à l'excès d'eau de s'évacuer.
4. Gros plan sur la zone de réparation.

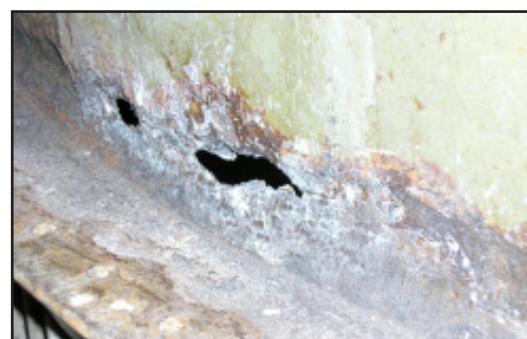
2.

Le réservoir souffrait d'un cas classique de corrosion sous isolation, causée par la pénétration de l'eau qui s'infiltrait sur les bandes de calorifugeage autour du réservoir. Le problème a ensuite empiré en raison des températures élevées du réservoir. De plus, le problème ne s'est pas amélioré à cause de la grande volatilité du matériau de revêtement, qui nécessiterait une enveloppe d'azote avant et pendant toute opération potentielle de soudure.
