BELZONA® ETANCHE LE TOIT FLOTTANT D'UN RESERVOIR

Usine chimique, Texas, Etats-Unis

Novembre 2008

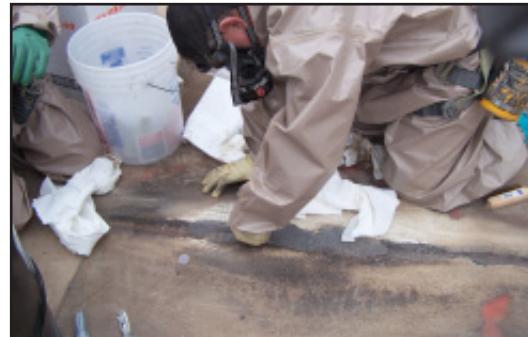
1. Préparation de surface au niveau du joint
2. Utilisation du Belzona 1291 pour arrêter la fuite en charge
3. Zone masquée et protégée contre toute future fuite avec Belzona 1221
4. Revêtement de protection final avec Belzona 2111.

L'application a été réalisée selon la Procédure Belzona TCC-1. La fuite en charge a été arrêtée avec Belzona 1291. La zone de réparation a été nivelée avec Belzona 1221. Elle a ensuite été recouverte avec Belzona 2111 afin d'obtenir un joint flexible. Des masques alimentés en air ont dû être portés dans le respect des exigences en matière de sécurité.
