REPARATION DE PIQUAGES AVEC LES MANCHONS BELZONA

Plateforme en Mer du Nord

Piquage de petit diamètre dans des unités de filtration d'eau de mer.

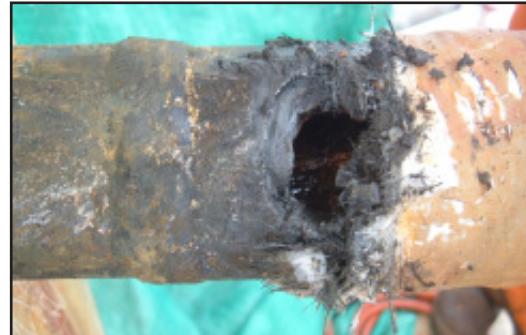
Les réparations actuelles endommagées par la corrosion des piquages ne fonctionnent pas. Cette défaillance est due à l'incapacité de préparer le piquage interne convenablement et d'appliquer le revêtement sans trous d'aiguilles.

1. Dommages classiques sur un piquage de petit diamètre (ceci ne peut être réparé avec un nouveau manchon !)
2. Manchon de piquage classique Belzona 1111
3. Manchon soudé à froid dans le piquage, depuis l'intérieur de la cuve, et réparation du revêtement situé autour.
4. Manchon soudé à froid en position depuis la bride.
