BELZONA® REPARÉ LA FUITE D'UN RÉSERVOIR DE STOKAGE DE PETROLE

Raffinerie de pétrole, Thaïlande

Novembre 2008

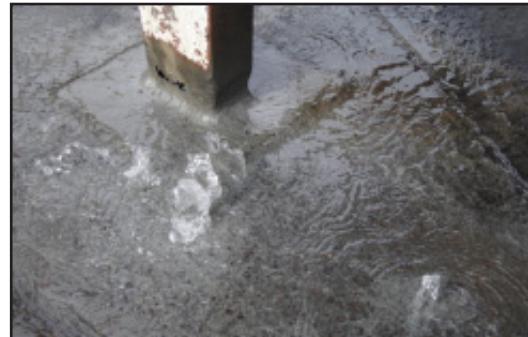
La terrasse du réservoir avait été sujette à une corrosion sévère provoquant alors une fuite localisée des vapeurs d'hydrocarbures. Ceci constituait un grand danger au fonctionnement de l'usine, en plus du risque de contamination du réservoir par l'eau de pluie.

1. Fuite du réservoir de stockage de pétrole
2. Zone d'application préparée
3. Application du Belzona 1831
4. Application du Belzona 5831
