Cas Pratique en Action

L'ETANCHEITE BELZONA® SUR UN RESERVOIR DE STOCKAGE EVITE LA CORROSION PAR FISSURES DUE AUX CONTRAINTEES

Joint sur la base d'un réservoir de stockage en acier inoxydable.

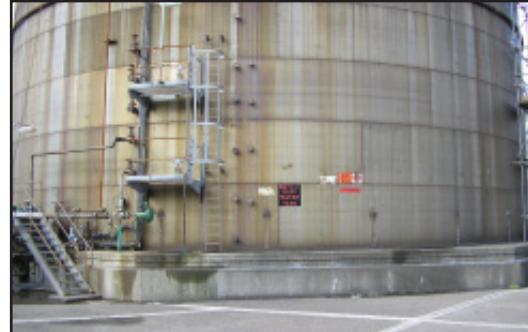
1. Vue d'ensemble du réservoir en acier inoxydable
2. Gros plan sur la base de ce dernier, avant l'application du Système Belzona
3. Gros plan sur le Système Belzona une fois appliqué
4. Les Systèmes d'étanchéité de la base du réservoir côté à côté.

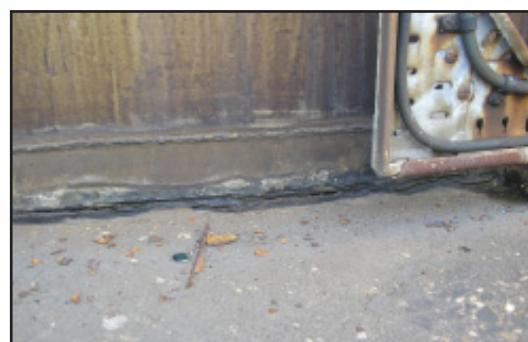
2.

Les ingénieurs des matériaux sur place ont souligné le fait qu'un environnement avec de la corrosion par fissures due aux contraintes pouvait être créé si de l'eau s'infiltrait sous le fond du réservoir.
