## BELZONA® PERMET D'EPARGNER DES MILLIONS A UNE RAFFINERIE

Raffinerie de pétrole, Tuscaloosa, Alabama, Etats-Unis

Une tour de régénération des amines fonctionnant à une température supérieure à 120°C dans un environnement contenant de l'hydrogène sulfuré et du diglycolamine.

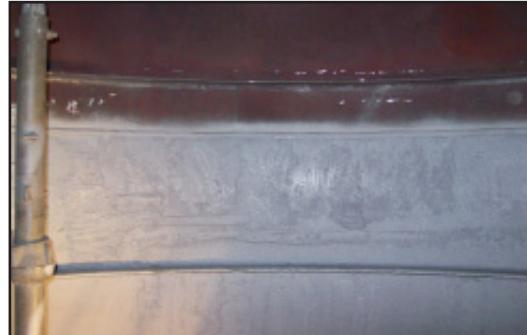
1. Zone sablée par projection d'abrasifs
2. Réparation de la zone avec Belzona 1511
3. Application du Belzona 1591
4. Application terminée après une inspection de trous d'aiguille.
