Cas Pratique en Action

APPLICATION D'ETANCHEITE BELZONA® DE ROUTINE SUR LA BASE D'UN RESERVOIR

Raffinerie, Thaïlande

Réservoirs de stockage de carburant

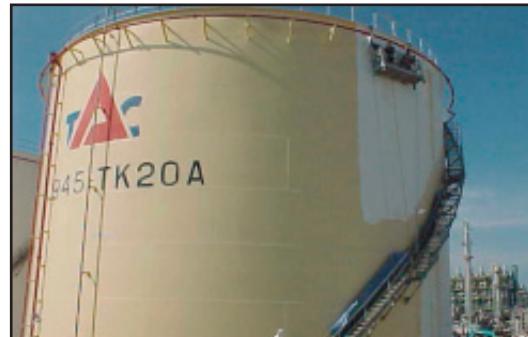
1. Vue d'ensemble du réservoir
2. Retrait du bitume endommagé
3. Substrat conditionné
4. Application du Belzona 3111 pour compléter le système

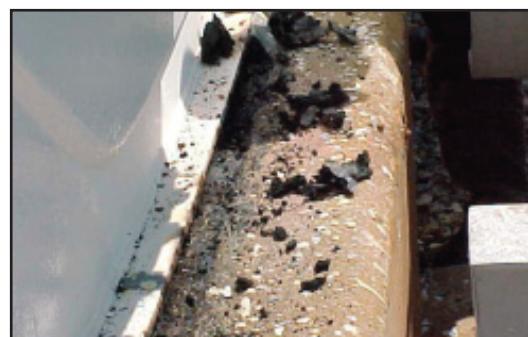
2.

Le mastic bitumeux n'a pas réussi à assurer l'étanchéité sous le réservoir, permettant alors à l'eau de s'infiltrer.
