# Cas Pratique en Action

## BELZONA® ETANCHE LES FUITES D'UN RESERVOIR DE STOCKAGE DE PETROLE

Centrale électrique, Italie

Réservoir de stockage de pétrole

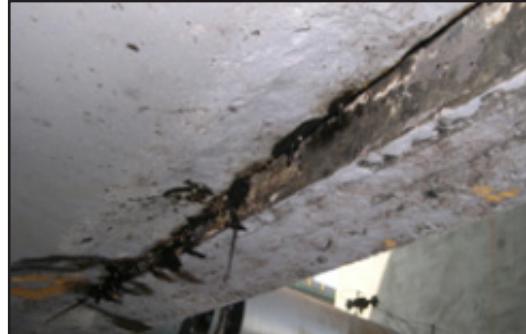
Corrosion du sol en métal causée par une fuite sévère de pétrole dans l'environnement. La soudure était impossible.

1. Vue de la fuite après le sablage de la zone
2. Application du Belzona 1831
3. Application du Belzona 1111 sur la plaque de métal
4. Positionnement et fixation de la plaque de métal à l'aide de colliers de fixation et d'une gaine ajustable.
