## BELZONA, LE PREMIER CHOIX POUR L'ÉTANCHÉITE DES BASES DE RÉSERVOIRS

Fabricant de produits chimiques en vrac, Royaume-Uni

Un réservoir de stockage d'acrylonitrile de 8,5 mètres nécessitait un joint étanche plus efficace au niveau de sa base pour éviter l'apparition de corrosion sous celle-ci.

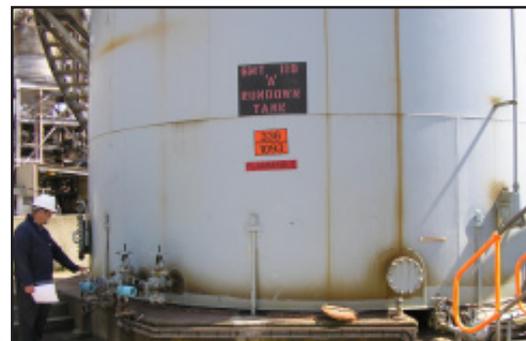
1. Vue d'ensemble du réservoir
2. Système d'étanchéité précédent
3. Application en cours
4. Application terminée, juste avant le retrait du ruban adhésif de masquage

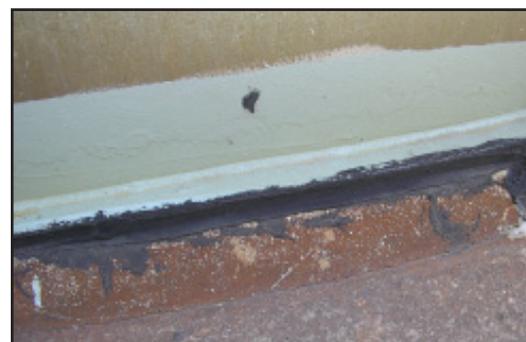
2.

Corrosion externe de la base du réservoir due à la rupture du joint d'origine.
