Volume FR-2 - No. 88

BELZONA® PROTEGE UN RESERVOIR DE STOCKAGE DE PETROLE BRUT

Revêtement extérieur d'un réservoir de stockage de pétrole brut d'une capacité de 1000 barils.

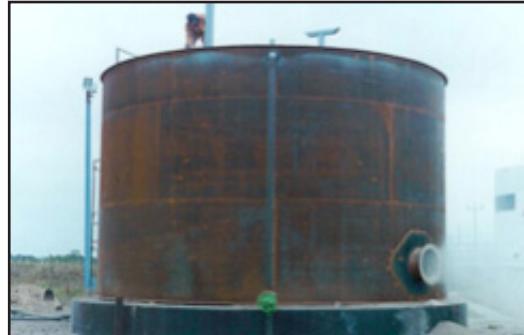
1.

Le parc de stockage étant situé près de la côte, une multitude de facteurs, tels que l'abrasion due au sable, l'air salin, la pollution en provenance des gaz sulfureux résiduels et d'autres composants chimiques, a contribué à l'érosion/corrosion accélérée de l'extérieur du réservoir de stockage.

- Vue d'ensemble du réservoir avant l'application du système de revêtement Belzona
- Sablage en cours
- Application par pulvérisation du Belzona 6111
- Vue d'ensemble du réservoir une fois le système de revêtement Belzona appliqué
