Cas Pratique en Action

BELZONA® PROTEGE UN VENTILATEUR D'UNE BALAYEUSE DE RUES

Balayeuse de rues de type Elgin

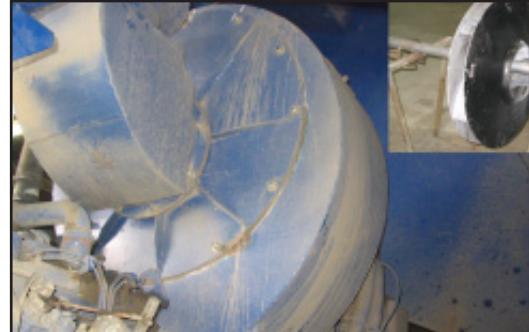
1. Localisation du ventilateur sur le véhicule
2. Vue des dommages sur le ventilateur
3. Application du Belzona 1311. Le ventilateur a besoin d'un équilibrage avant de pouvoir être utilisé
4. L'inspection après un an montre Belzona 1311 en excellent état.

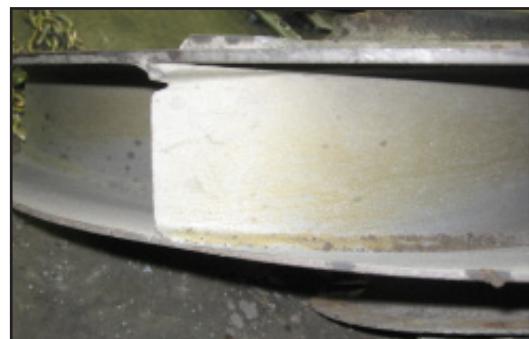
2.

Les pales de ventilateurs ont subi une sévère abrasion causée par l'entrée des particules solides dans la balayeuse

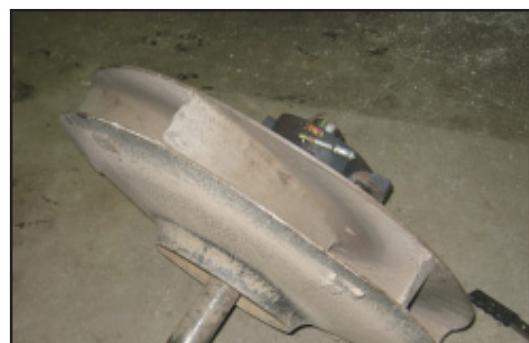
4.

Le client a investi dans deux unités de Belzona 1311 et a épargné le coût d'un nouveau ventilateur de 3000€. Après 500 heures de services, l'équivalent d'une saison, le ventilateur est toujours en excellente condition et aucune retouche n'était nécessaire.
