BELZONA® REPARÉ LES PALES D'UN VENTILATEUR D'UNE TOUR DE REFROIDISSEMENT

Producteur d'engrais en Indonésie

Février 2010

Pales de ventilateur d'une tour de refroidissement en fibre de verre.

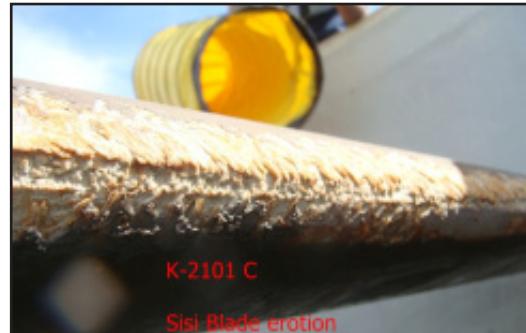
De l'érosion était présente sur les pointes, des fissures et de l'écaillage sur les bords des pales sont dus à une dégradation aux UV, par l'érosion et par l'entraînement. Ceci réduit le rendement général et donc, le fonctionnement de la tour de refroidissement.

1. Dommages sur les pointes
2. Ecaillage sur les bords
3. Application Belzona
4. Pales terminées après le revêtement avec Belzona 1321 et Belzona 5811
