BELZONA® PROTEGE UN CONDENSEUR BAROMETRIQUE

Raffinerie de pétrole en Pennsylvanie, Etats-Unis

Nouveau condenseur barométrique dans une raffinerie important de la côte Est.

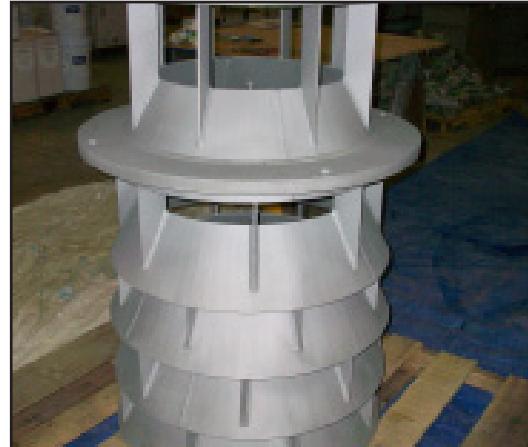
1. Métal blanc sablé
2. Composants additionnels après le sablage
3. Condenseur revêtu
4. Face de bride revêtue

L'application a été réalisée selon la procédure Belzona HEX-3.
