# Cas Pratique en Action

## BELZONA REND ETANCHE UNE TOITURE-TERRASSE DE 600 M<sup>2</sup>

Station d'épuration des eaux usées, Rosenheim, Allemagne.

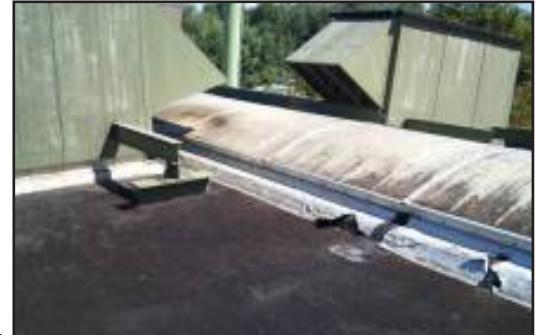
De l'eau s'était régulièrement infiltrée au travers de la toiture jusqu'au hangar situé en-dessous, du fait de la neige qui tombe souvent dans cette région.

1. La toiture endommagée.
2. Application sur des zones détaillées.
3. Application en cours.
4. Application terminée.
