# Cas Pratique en Action

## BELZONA RESTAURE UNE PORTEE DE JOINTS DE GOUVERNAIL A SES DIMENSIONS D'ORIGINE

Portée de joints d'arbre de gouvernail

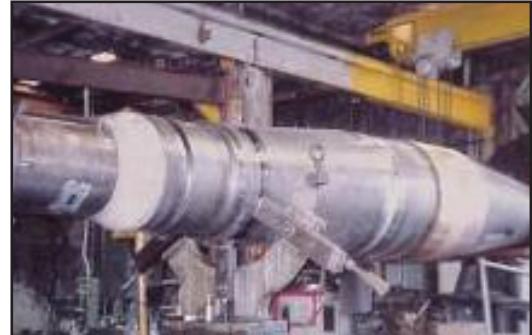
1. Arbre centré sur le tour automatique.
2. Préparation de la surface par effet de filetage arraché.
3. Usinage final.
