BELZONA SCELLE UNE ENVELOPPE DE REFROIDISSEUR

Localisation du client
Marine italienne

Situation de l'application
Refroidisseur pour le moteur principal

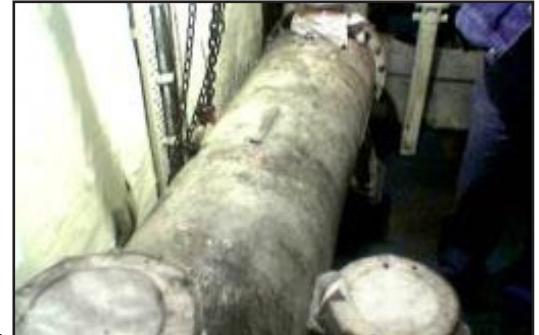
Problème
De l'érosion-corrosion avait percé l'enveloppe de ce refroidisseur. Les contraintes de temps et la localisation de l'équipement empêchaient un remplacement de celui-ci.

1. Vue du refroidisseur avant les réparations.
2. Application en cours.
3. Application en cours de finition.
4. Vue rapprochée des réparations.
